Unter die Haube gebracht

Sanierung des Turmes der Stadtkirche St. Michael in Jena mit neu gebauter denkmalgerechter Holzhaube

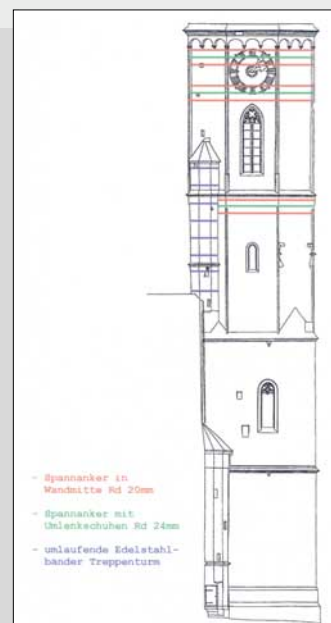
Abb. 3: Übersicht Spannankerebenen und statische Sicherung des Treppenturmes

Der an der Nordost-Seite befindliche Treppenturm wies ein ausgeprägtes Rissbild auf.

Dazu wurden im oberen Teil des Oktagon in drei mal drei Ebenen horizontale Spannanker gesetzt. Die Spannanker verteilen sich über eine Höhe von 15,00 m: drei Ebenen (Ankerlage im äußeren Wandbereich mit Umlenkschuhen), welche von je zwei Ebenen (Ankerlage Wandmitte) oben und unten umgeben sind (vgl. Abb. 3).

Es waren somit neun Bohrungen Ø 50 mm (äußerer Wandbereich) bzw. Ø 40 mm (Wandmitte) mit einer Länge von ca. 5,50 m an je acht Turmseiten erforderlich. Nach dem Einführen der Spann-

ker Rd 24 mm bzw. Rd 20 mm aus Edelstahl erfolgte das Spannen mit einer geringen Vorspannkraft und das Verpressen der Hohlräume. Die Mauerwerkstaschen, die zum Verbleib der Umlenkschuhe dienen, wurden wieder vermauert.

Zur statischen Sicherung befestigte man acht außen umlaufende Edelstahlbänder 60 x 6 cm, ca. alle 1,50 m über die Höhe des Treppenturmes von 11 m verteilt.

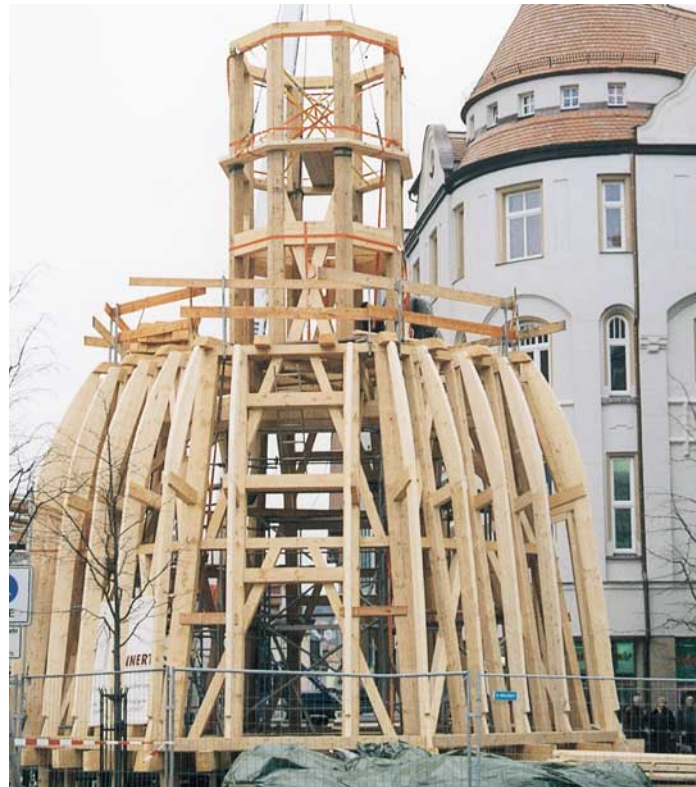
Abb. 7: Zimmerkonstruktion der Turmhaube einschließlich Laterne und Schablonen

Nach neun Monaten Rekonstruktionsplanung konnte der Abbund in der Zimmerei und letztlich der Aufbau der Turmhaube (Abb. 7) bis hin zur Schiefer- und Kupfereindeckung auf dem Platz vor der Kirche folgen.
