Die Jenaer Stadtkirche: 1934 – 1945 – 2004

Beständig standsicher

*Zu den umfangreichen Sanierungsarbeiten an der Stadtkirche in Jena gehörte auch der Neuaufbau des Mansarddaches. Dabei wurde, auch aufgrund wirtschaftlicher Überlegungen, einer ingenieurmäßigen Brettschichtkonstruktion der Vorzug gegeben, statt einer Fachwerk- oder einer un-
terspannten Binderkonstruktion.*

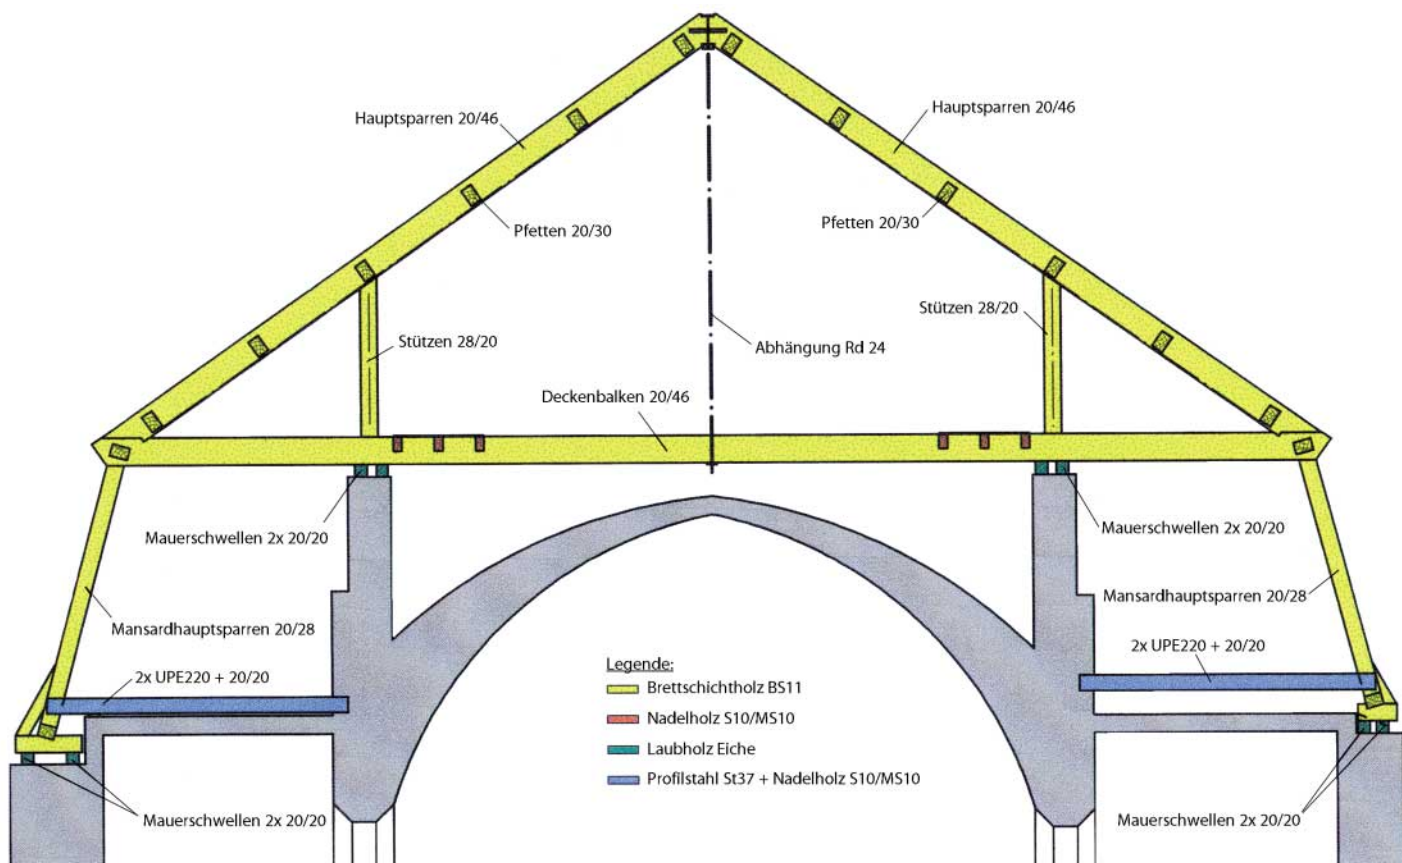
Abb. 4: Querschnitt der Dachkonstruktion

Das Abwägen aller Vor- und Nachteile, die wirtschaftlichen Überlegungen und das Ziel der Planer sowie der Ausführenden, eine gelungene und dauerhafte Konstruktion zu schaffen, führte dazu, der ingenieurmäßigen Brettschichtkonstruktion den Vorzug zu geben (Abb. 4).

- Hauptbinder: Brettschichtholz BS 11 mit dem Querschnitt 20/46
- Pfetten: Brettschichtholz BS

11 mit dem Querschnitt 20/30

- Sparren: Konstruktionsvollholz S 10 mit dem Querschnitt 8/12.

Die Abstände der Hauptbinder lagen, bedingt durch einen »Knick« im Schiff sowie einer angestrebten Auflagerung in der Nähe der Stützen des Schiffes, zwischen 3,80 m und 6,50 m. Als Längsaussteifung des Daches und als Dachwindverbände wurden Rundstähle verwendet.

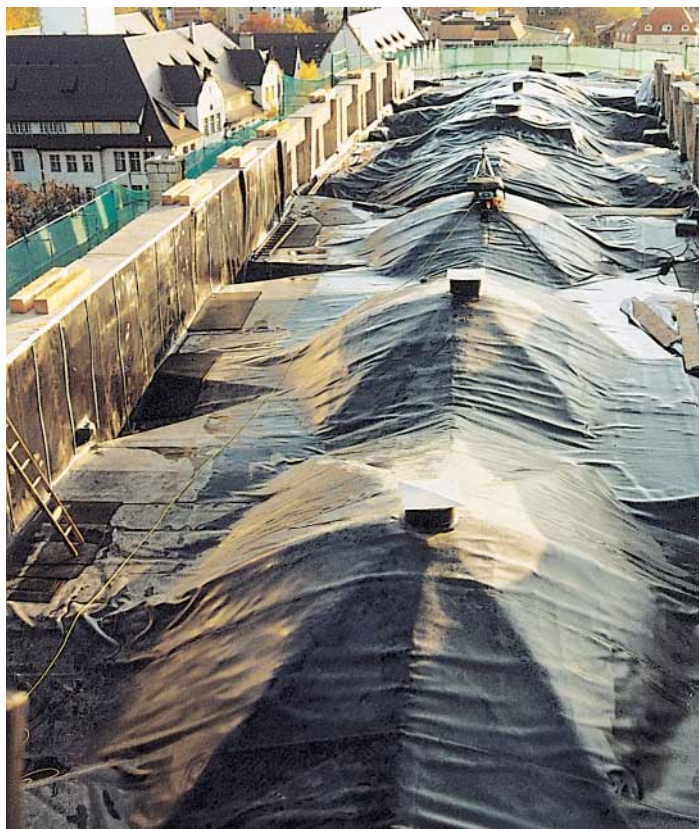
Abb. 5: Mit Abdichtung versehene Gewölbeoberseiten

Neben den üblichen Überdachungen, wie in [2] und [3] beschrieben, bot die bauausführende Firma hier eine innovative Lösung an, die Abdichtung der Gewölbe-Oberseiten durch Folien (Abb. 5).

Die gesamte Abdichtung bestand aus einer Strukturmatte aus Polyamid, welche als Ventilationsschicht Kondenswasser auf den Gewölben verhinderte, einer Gummischrottmatte und der verschweißten Folie als Regenschutz.

Die zusätzliche Belastung der Gewölbe durch die Abdichtung lag mit 12,0 kg/m² nicht sehr hoch und selbst eine geringe Schneelast hätte noch keine Gefährdung der Standsicherheit ergeben. Im Falle eines größeren Schneefalles ($\cong 0,75 \text{ kN/m}^2$) wäre ein Beräumen recht problemlos möglich gewesen.

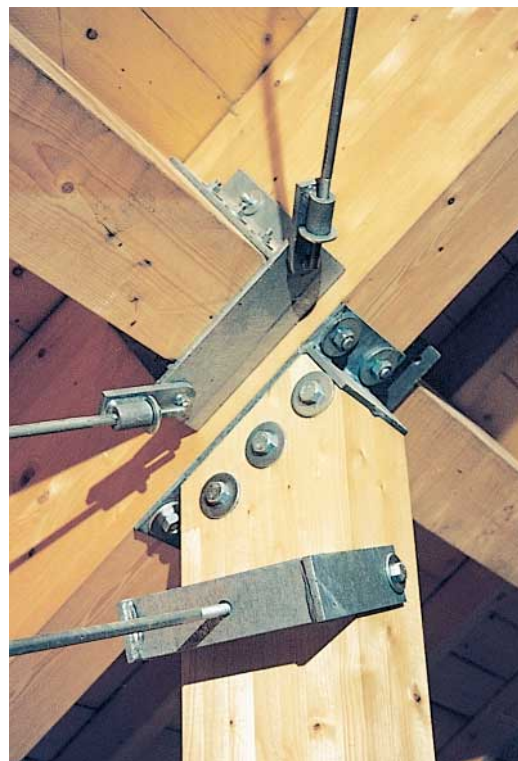
Abb. 9 + 10:
Detailblicks in
das Chordach

Einen guten Eindruck von der fertig gestellten Konstruktion mit ihren objektorientiert geplanten und ausgeführten Details vermitteln abschließend die Abbildungen 9 und 10.
