Leistungen:
Tragwerksplanung Lph 1 - 6 + 8

Kirche - Oberndorf

Sanierung / Neubau Stützwand
Natursteinstützwand am Westgiebel der Kirche

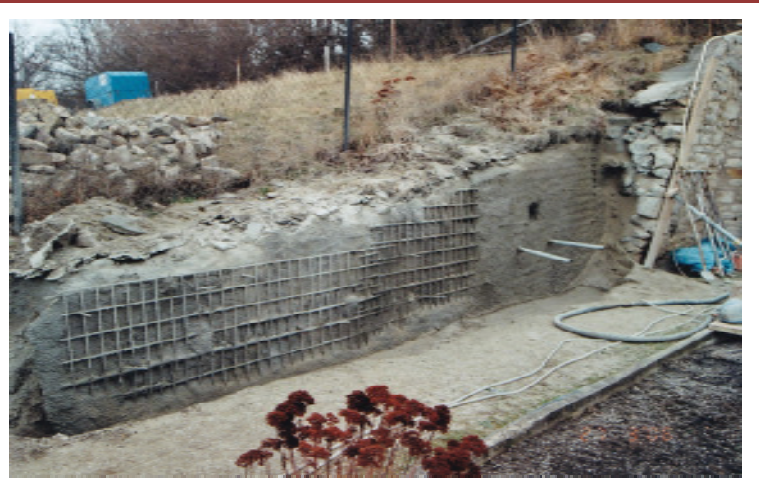
Neubau Stützwand Wandverbreiterung mit Beton

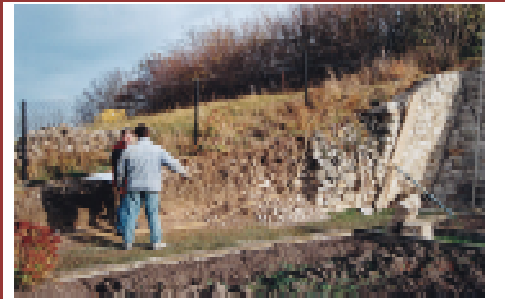
Abbruch der völlig maroden Natursteinstützwand der Nordseite

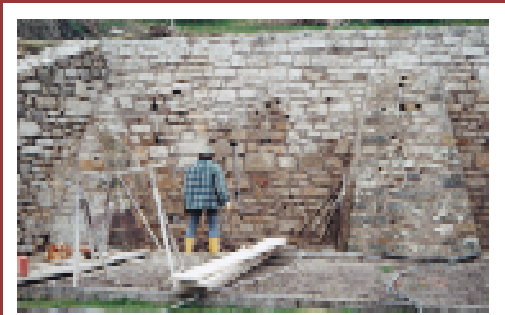
Sanierung Stützwand mit Pfeilern

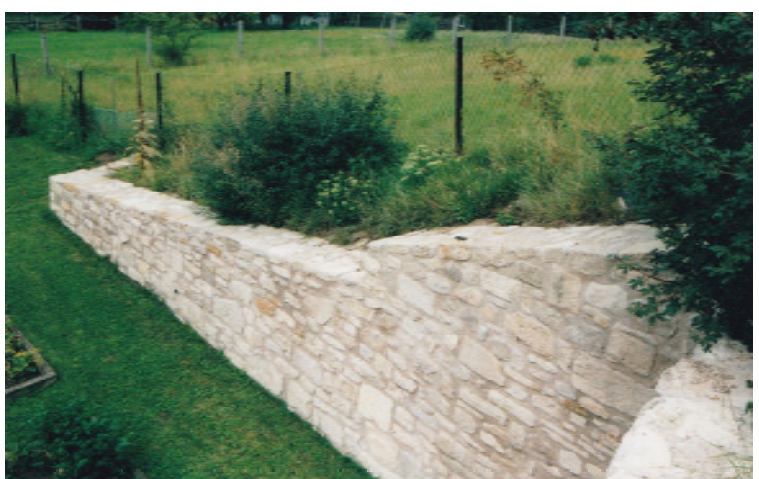
fertige neue Stützwand (Nordseite) aus Naturstein
