# Sanierung Turmhelm Evangelische Kirche Rehmsdorf

Bauherr: Evang. Kirchgemeinde Rehmsdorf  
06792 Elsteraue OT Rehmsdorf

Bauzeit: März - Juli 2016

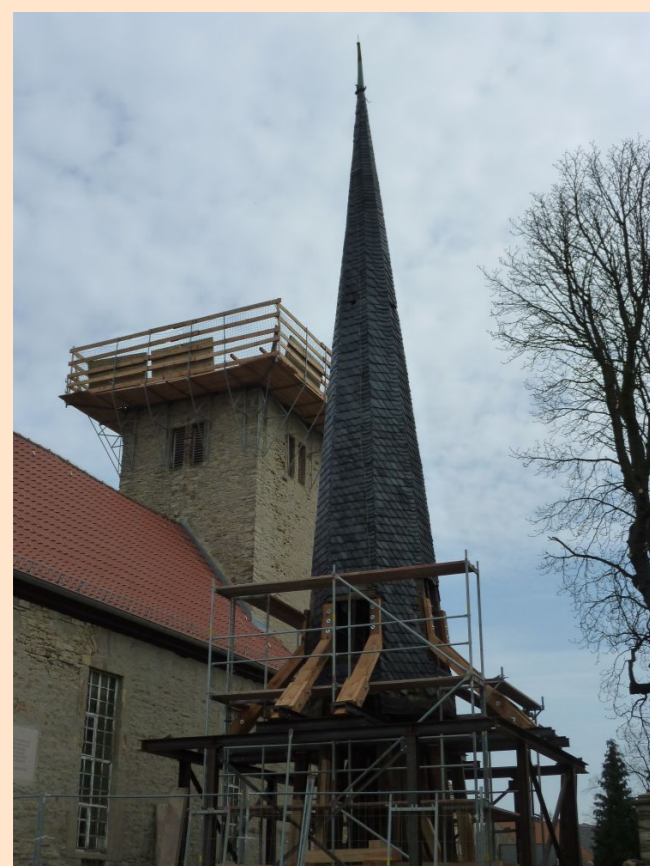
abgehobener Turmhelm

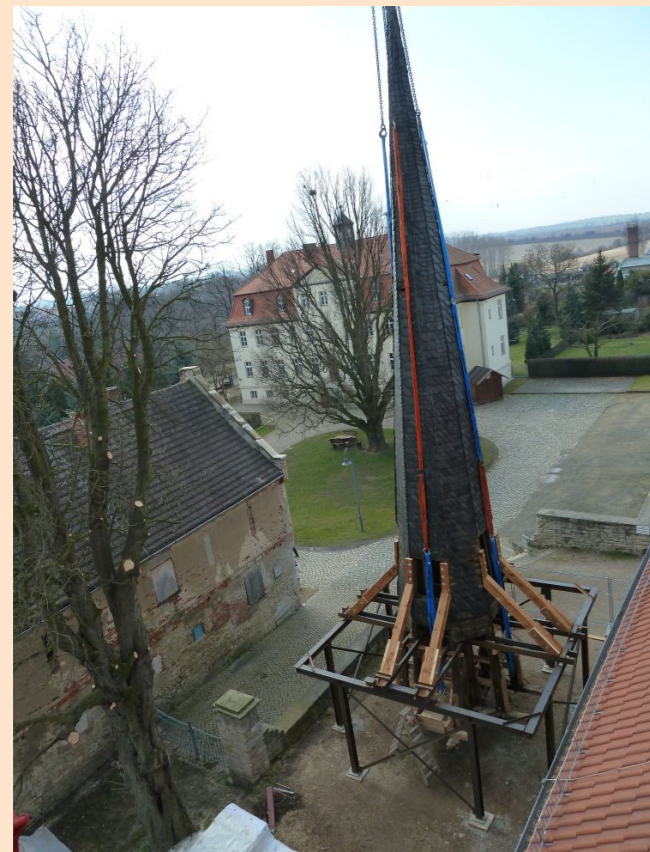
Turmhelm auf Montagegerüst abgestellt

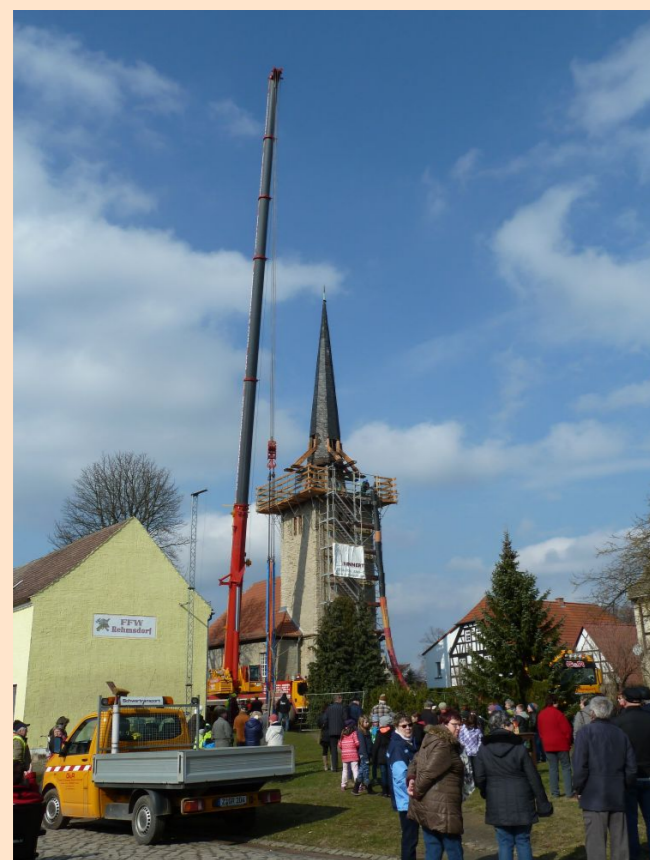
Vorbereitung für Turmhelmhub

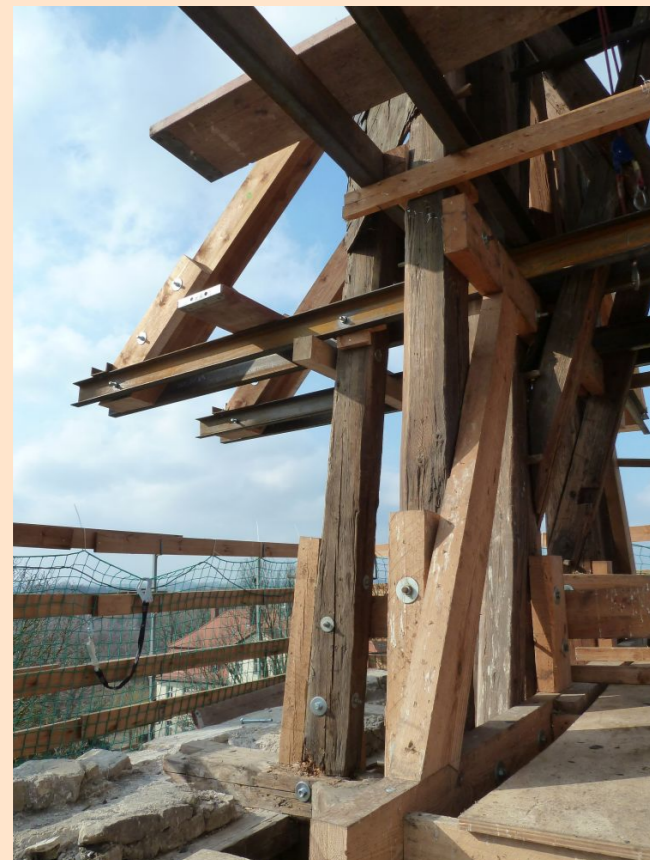
Stahl-/Holzkonstruktion für Turmhelmhub

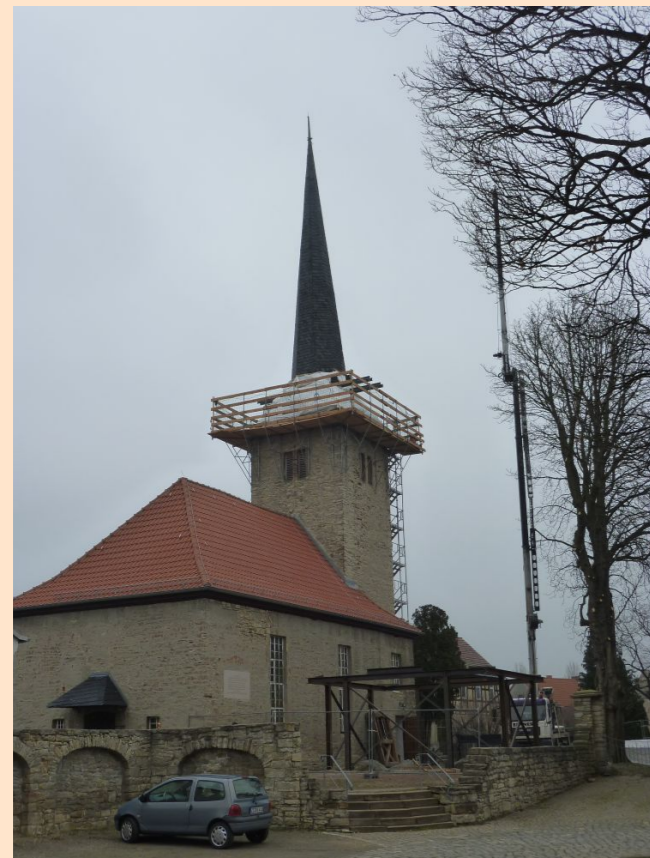
Einrüstung Turm und Herstellung Abstützbühne

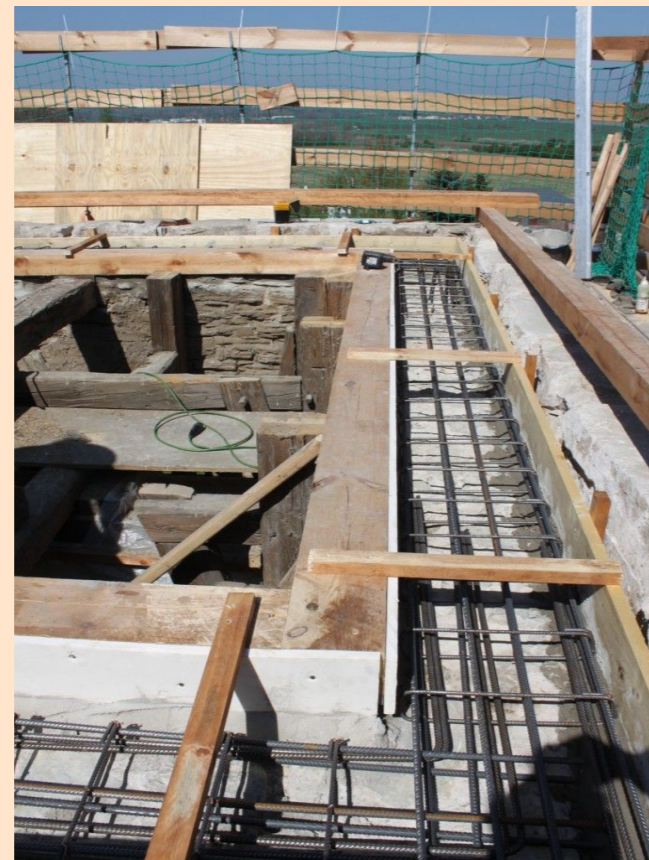
bewehrter Ringbalken vor dem Betonieren

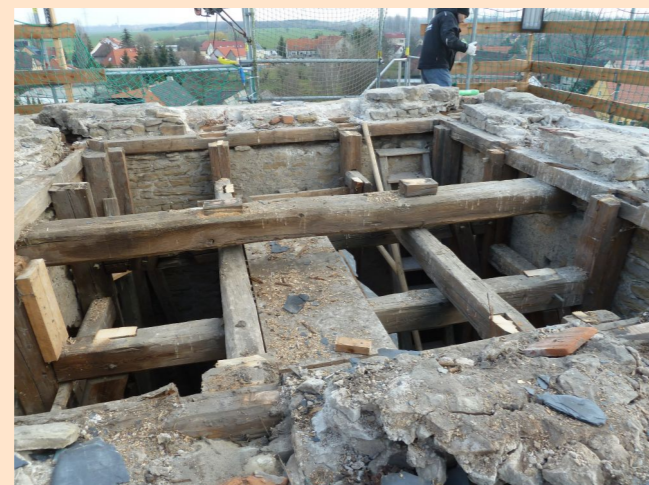
sanierungsbedürftige Mauerkrone

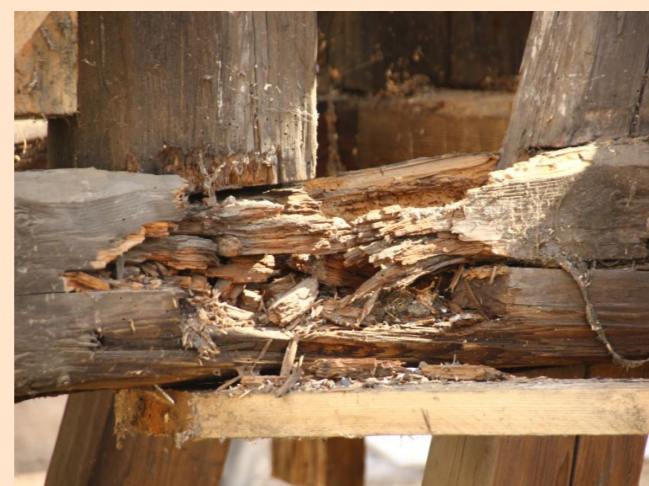
schadhafte Holzverbindungen

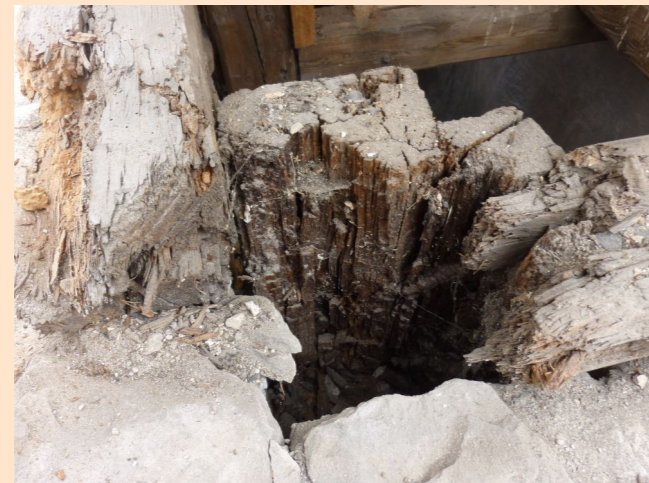
geschädigte bzw. fehlende Holzkonstruktion im Turm

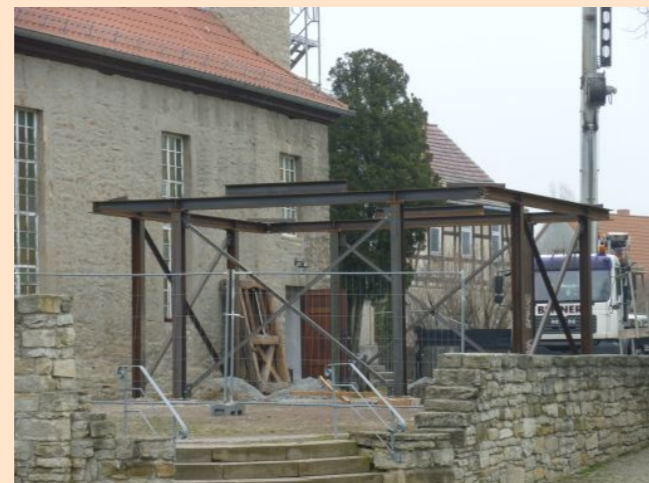
Abstützbühne

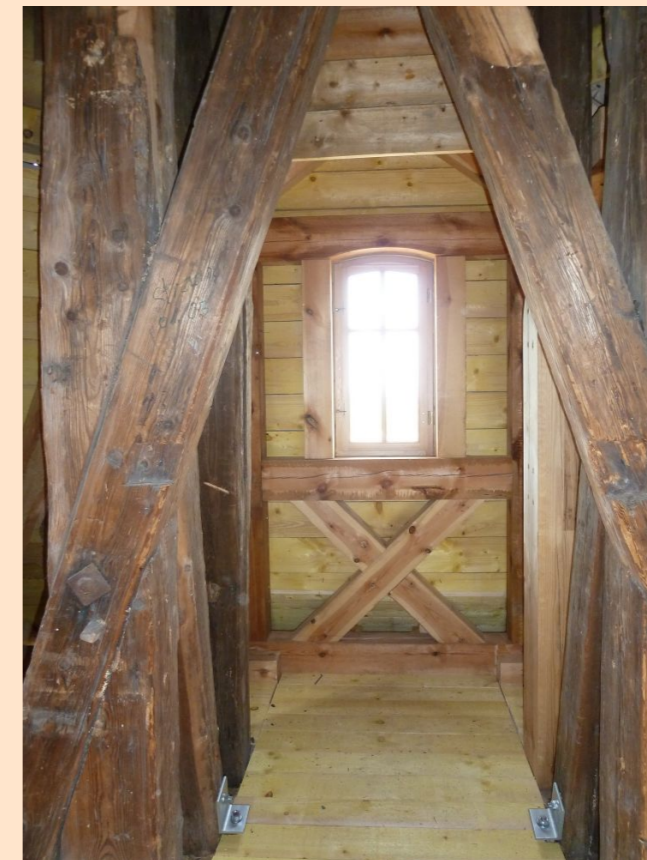
Innenansicht neue Gaube

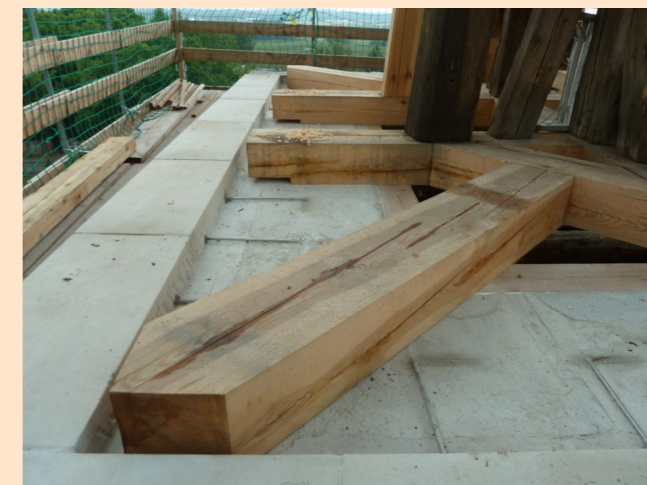
Turmhelm sitzt auf neuer Mauerkrone

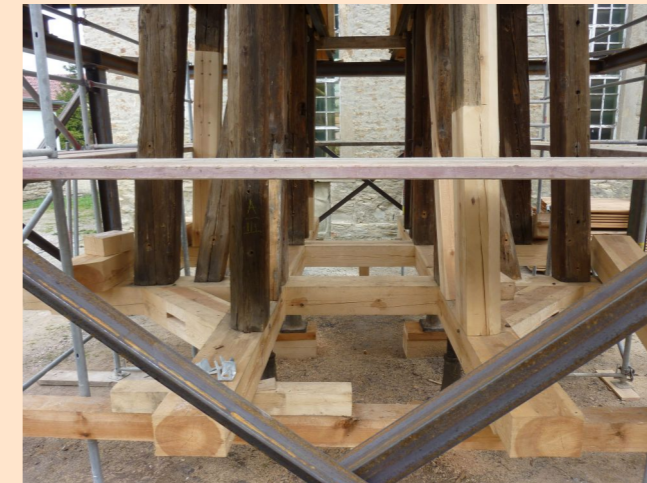
neue Holzkonstruktion im unteren Turmbereich

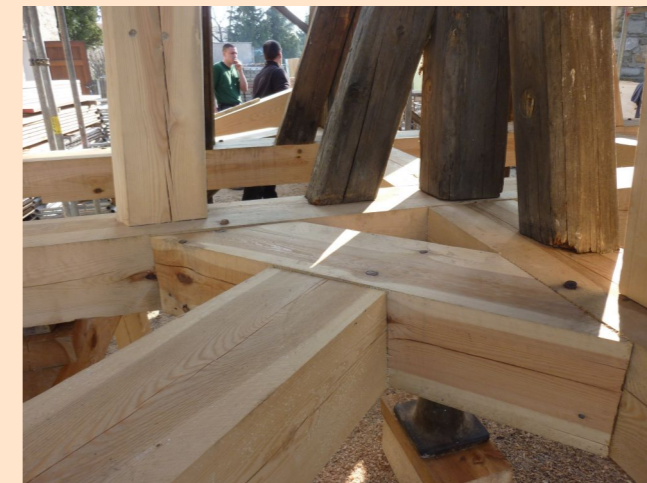
Detail neue Holzbauteile

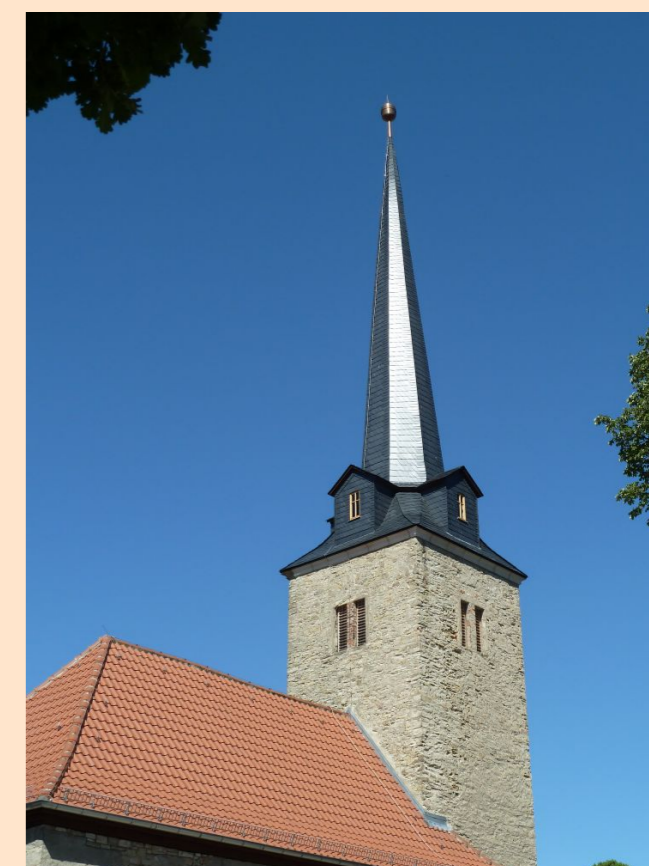
Komplett sanierter Turmhelm

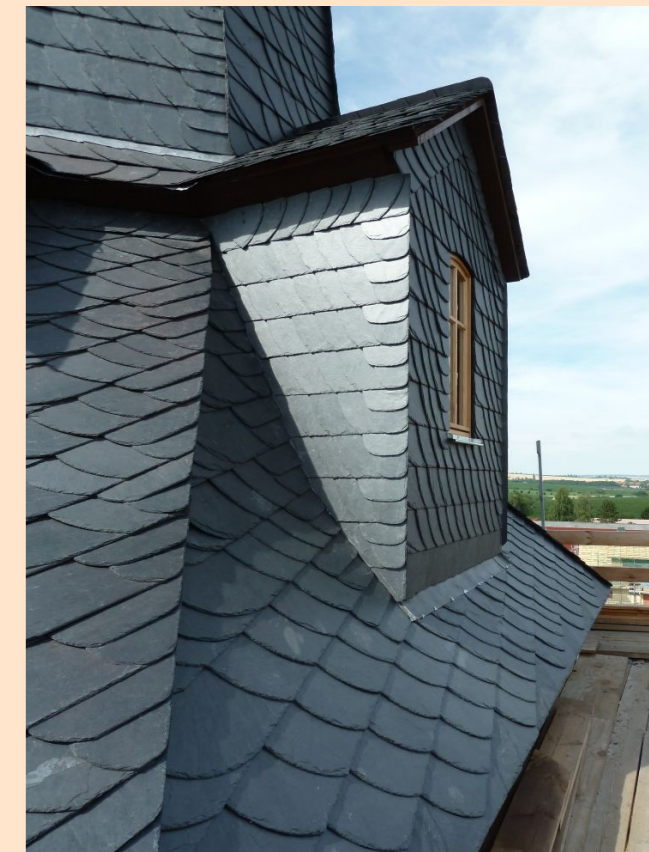
Ansicht der neuen Gaube

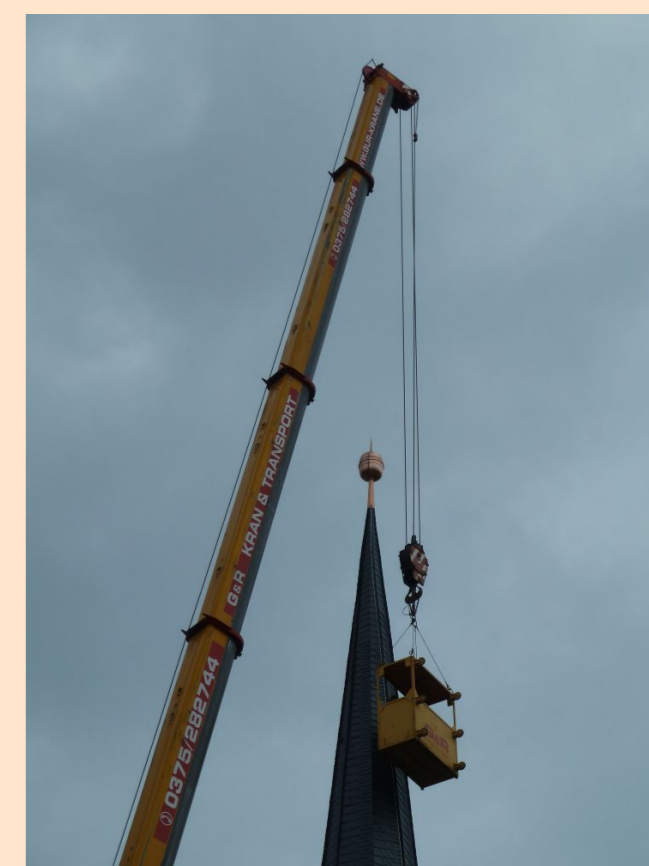
der neue Knopf ist montiert

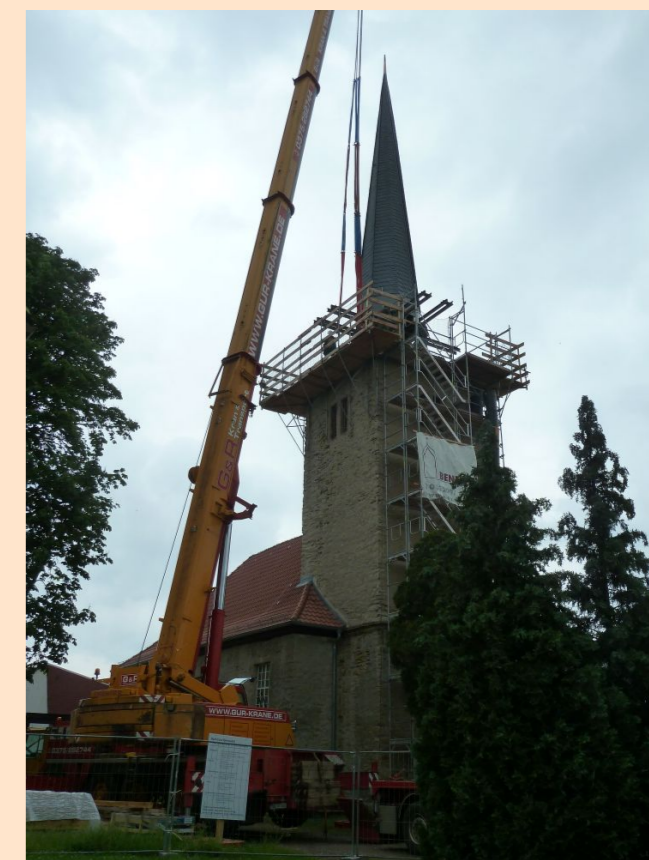
sanierter Turmhelm bereits aufgesetzt

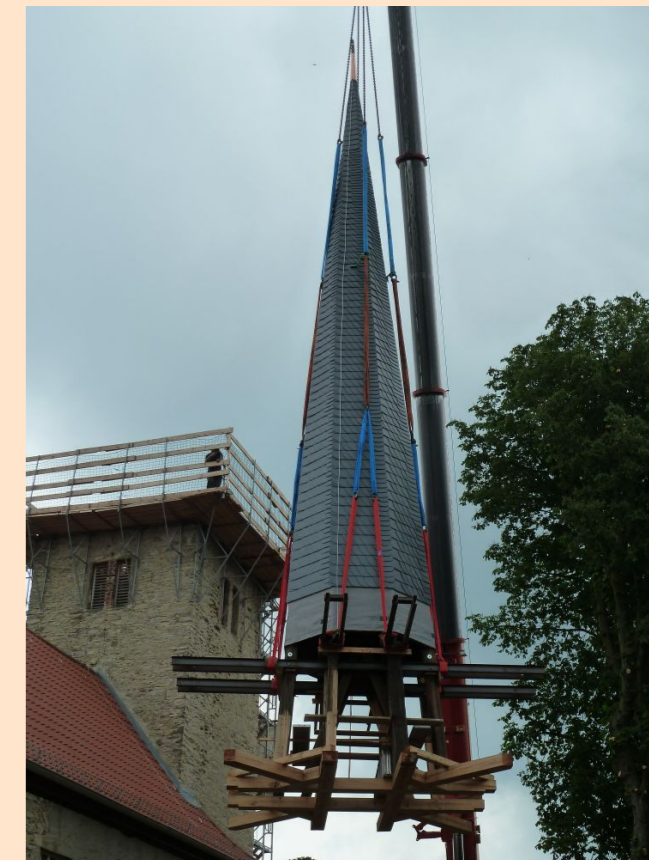
sanierter Turmhelm hängt am Kran

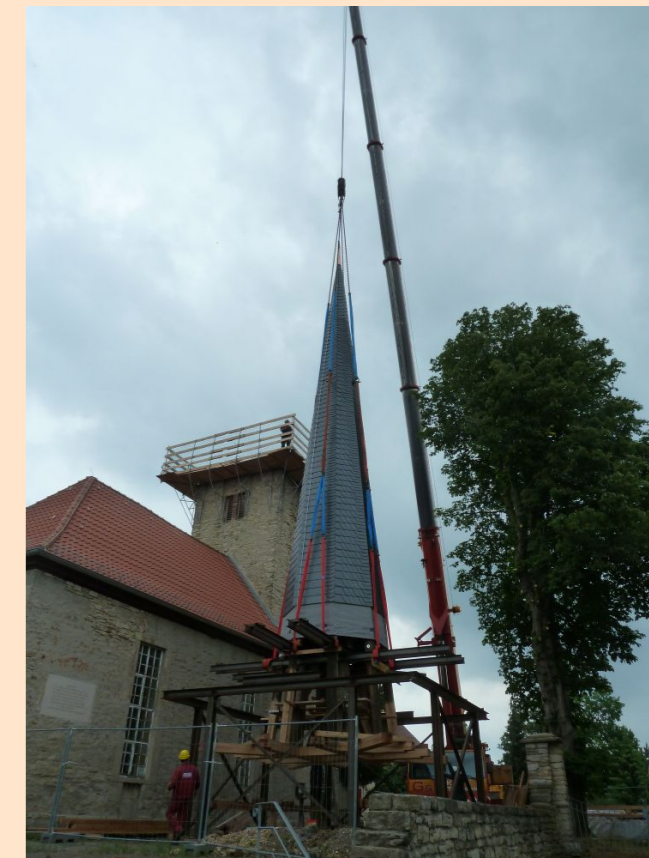
Vorbereitung zum Aufsetzen
